**RECUPERACIÓN BOSQUE ESCLERÓFILO MEDIANTE REFORESTACIÓN  
PARQUE METROPOLITANO DE SANTIAGO  
INVIERNO - PRIMAVERA 2019**

## 1. CONTEXTO

En marco de un convenio de colaboración existente entre Parque Metropolitano y Fundación Reforestemos que permite llevar a cabo proyectos de reforestación nativa con el fin de recuperar áreas degradadas dentro de la propiedad administrada por el Parque Metropolitano, durante el invierno y primavera de 2019 se trabajó, bajo distintas modalidades, en la recuperación de la vegetación leñosa de un sector del Centro de Educación Ambiental Bosque Santiago.

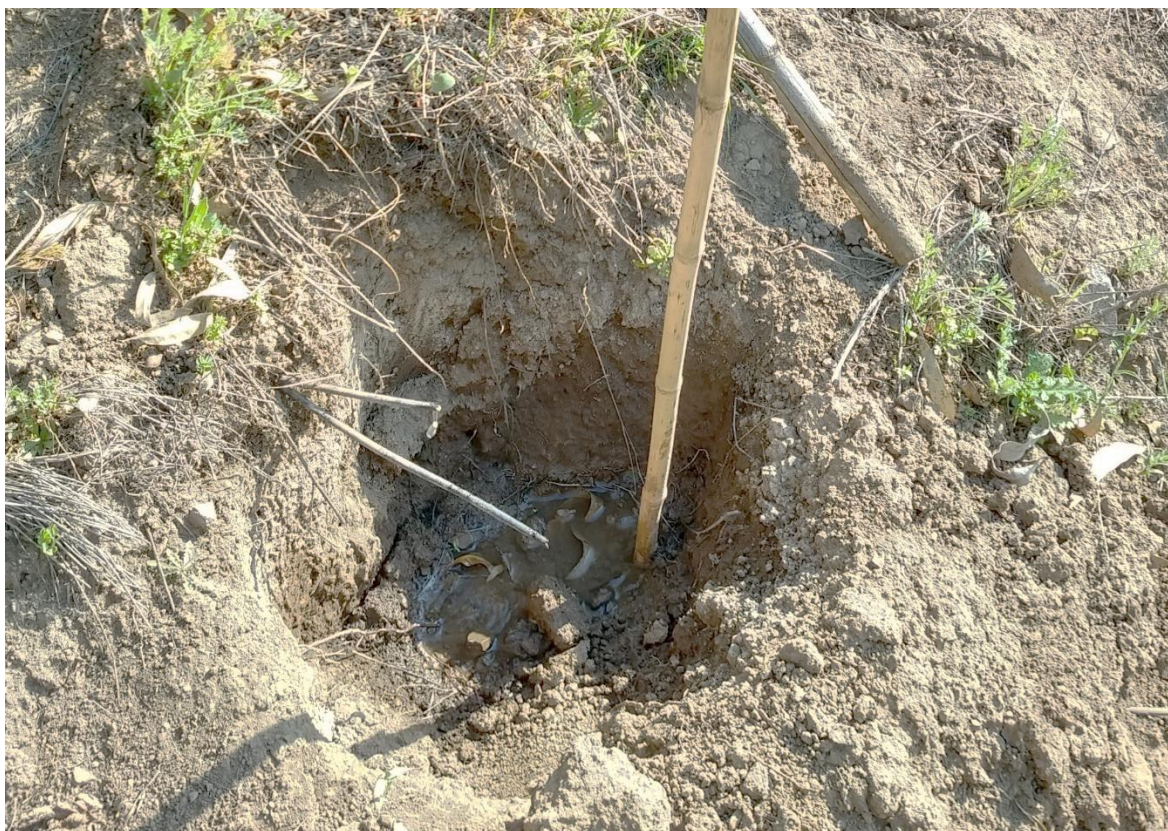
*Figura 2. Ejemplo de habilitación de salida de agua para planta nueva, con dos goteros y microtubos de 4 litros/hora, con marca de ubicación (coligue) y casilla de plantación realizada previa a trabajo de voluntarios.*

Durante el mes de agosto del 2019 se realizó la reparación de uno de los sistemas de riego existentes en el área. Corresponde a un sistema de riego por goteo, que posee 2.600 salidas de agua, con capacidad de 8 litros/hora por salida, contemplando la presencia de goteros y microtubos de 4 litros/hora por cada uno. El sistema de riego, fue habilitado para 2.750 salidas de agua, entre las que se incluyó 150 nuevas salidas no existentes, 1.450 salidas existentes para locación de plantas nuevas (*Figura 2*) y 1.150 salidas existentes para plantas antiguas. En el *Anexo 1* se presenta un croquis del funcionamiento del sistema de riego habilitado.

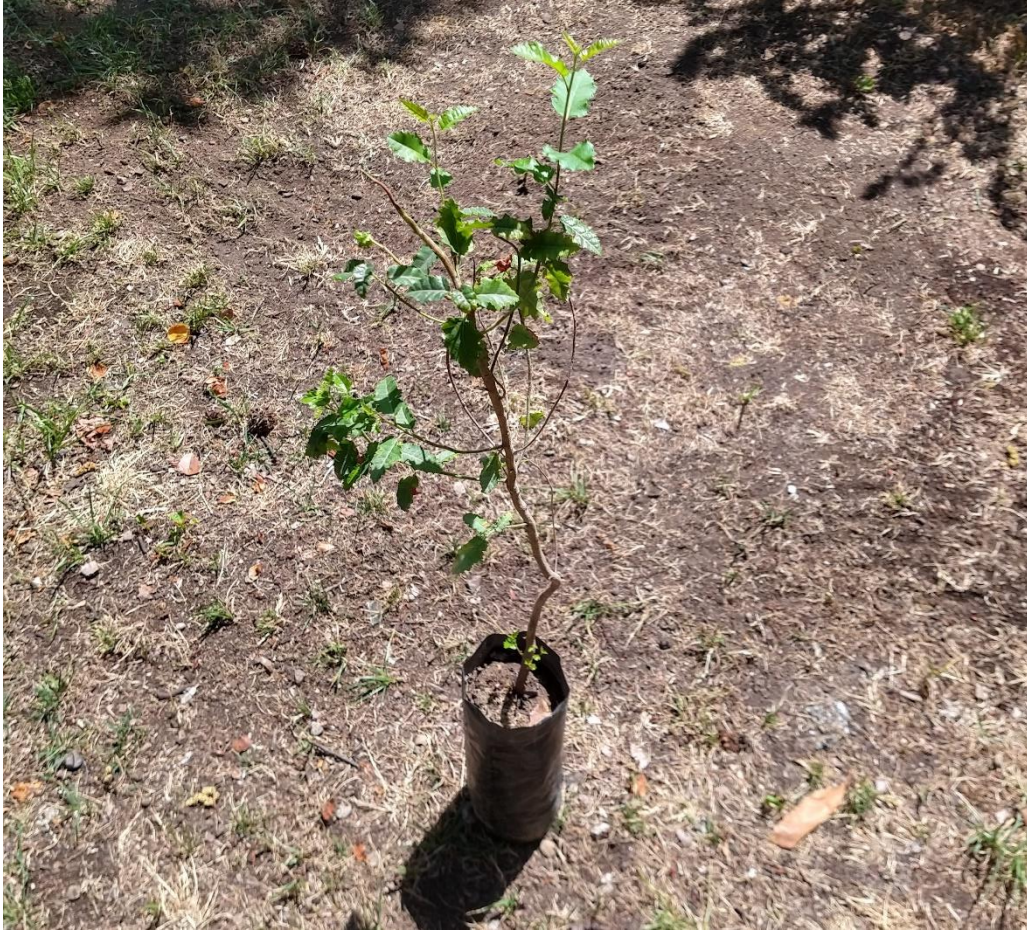
*Figura 4. Tipo de planta empleada en las labores de reforestación nativa del sector patas del puente durante el invierno y primavera del 2019. Schinus latifolius (molle).*

Las plantas fueron solicitadas al vivero We Aliwen, administrado por Bosque Santiago. Entre los diversos fines de la producción de plantas del vivero, está la recuperación de la vegetación nativa de zonas administradas por el Parque Metropolitano mediante acciones de reforestación. Se utilizó el formato de bolsa más pequeño que se produce (10 x 20 cm), de 1 año de viverización (Figura 4), considerando su mayor potencial de adaptación a las condiciones de cerro.

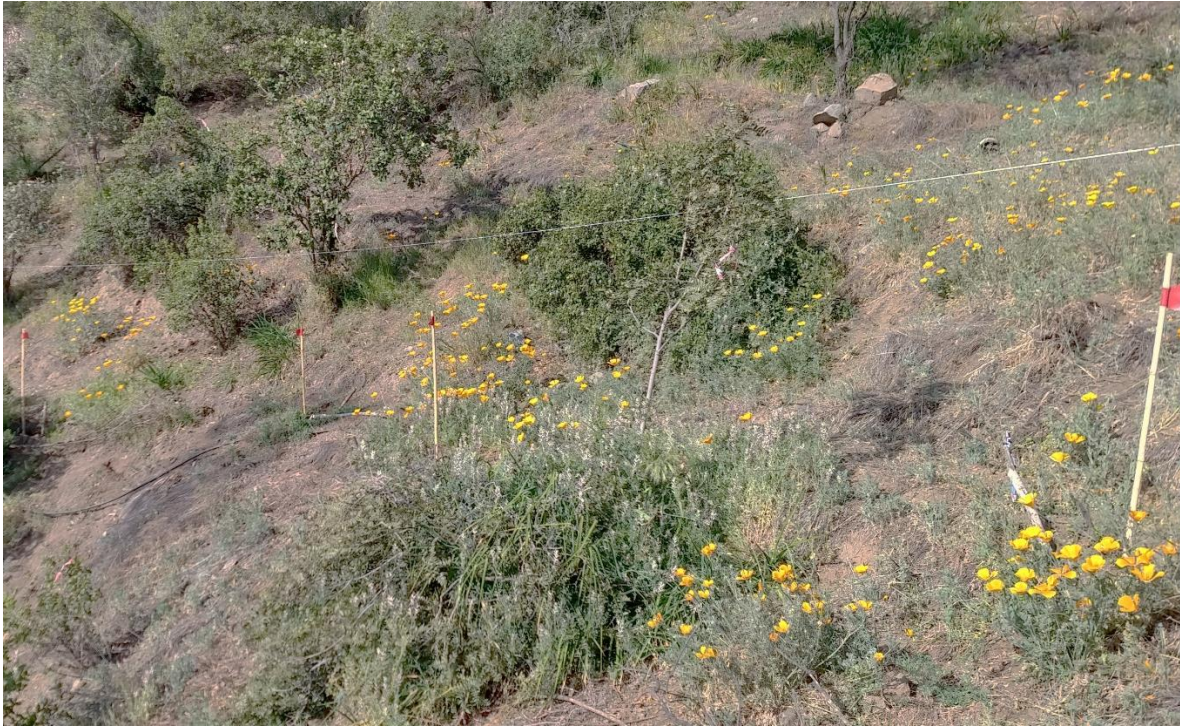
*Figura 5. Se observa pitilla plástica blanca delimitando un sector de trabajo, y marcas de ubicación de salidas de agua habilitadas con coligue y cinta roja en forma de bandera.*

Para guiar el trabajo de los voluntarios en terreno, se procedió a realizar marcación de zonas de trabajo, con una cantidad determinada de espacios a plantar. Para ello se trabajó principalmente en polígonos irregulares que contuvieran 50 marcas de salidas de agua. Mediante el estacado y delimitación con pitilla plástica de colores se identificó los diferentes sectores de trabajo (*Figura 5*). Además, la ubicación específica de una salida de agua disponible, fue señalada con estacas (coligue) y banderín de tela o bandera de cinta adhesiva de señalización roja (*Figura 6*).

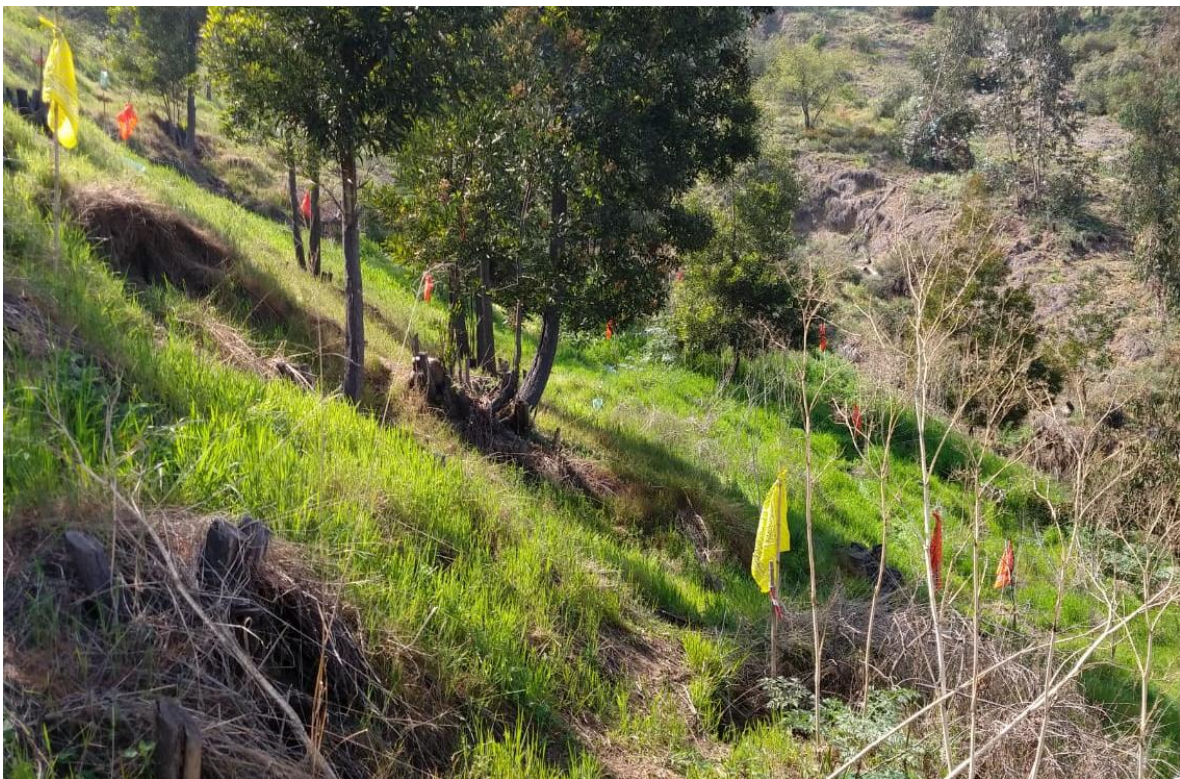
*Figura 6. Marcaje posición de cada planta, según salida de agua disponible.*

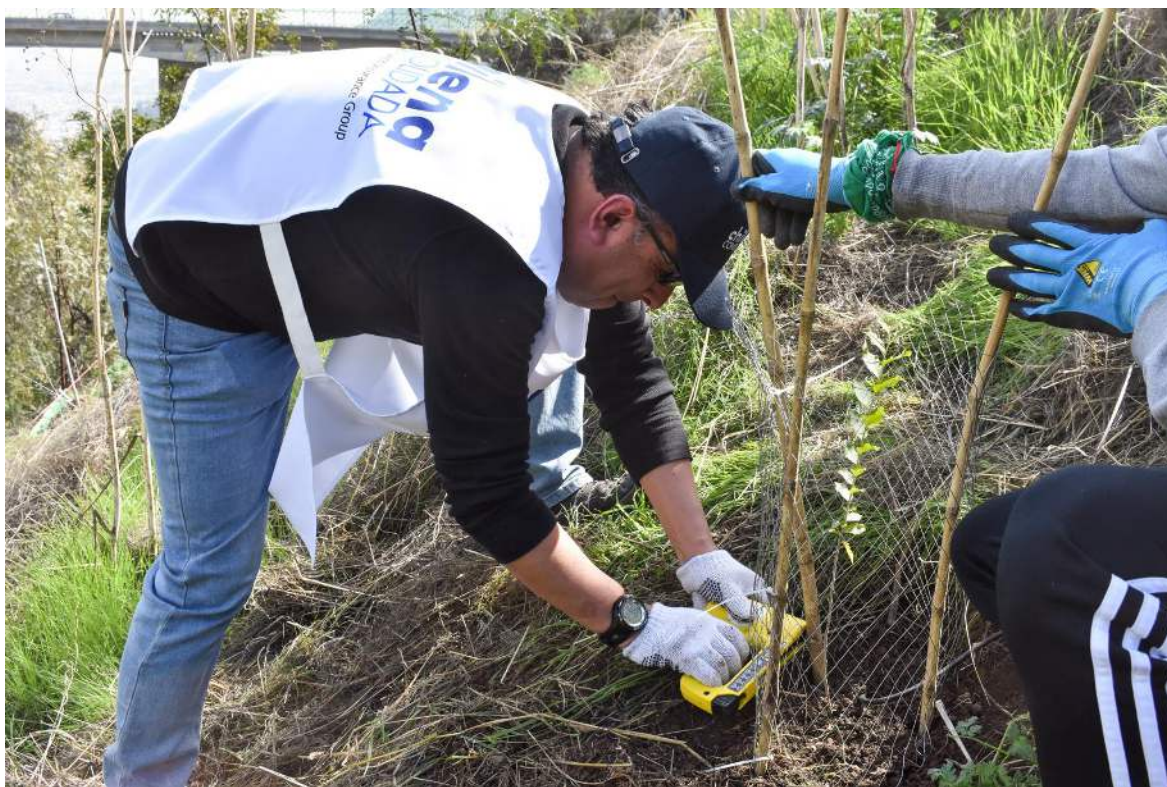
*Figura 7. Voluntarios instalando protector individual, con 3 tutores de apoyo estructural.*

Para proteger a las plantas de un posible daño por herbivoría, se instaló una protección de malla metálica, de 60 x 90 cm, con la que se armó un cilindro de 60 cm de alto y 25 cm de diámetro aproximado. Para el cierre de la estructura se emplearon 3 amarras plásticas tipo “amarra cable”. Los protectores se instalaron de manera tal, que quedasen enterrados 10 cm en el suelo, dejando la planta justo en el centro (*Figura 7 y 8*). Para dar soporte a la estructura, se instalaron 3 tutores de madera de 1,2 metros, equidistantes entre sí. Los tutores fueron enterrados en el suelo, hasta que quedasen firmes. Finalmente, la estructura metálica fue asegurada a cada uno de los tutores, en las zonas de contacto, donde se empleó tanto grapadoras de trabajo pesado, como de las mismas amarras plásticas empleadas para el cierre de la malla.

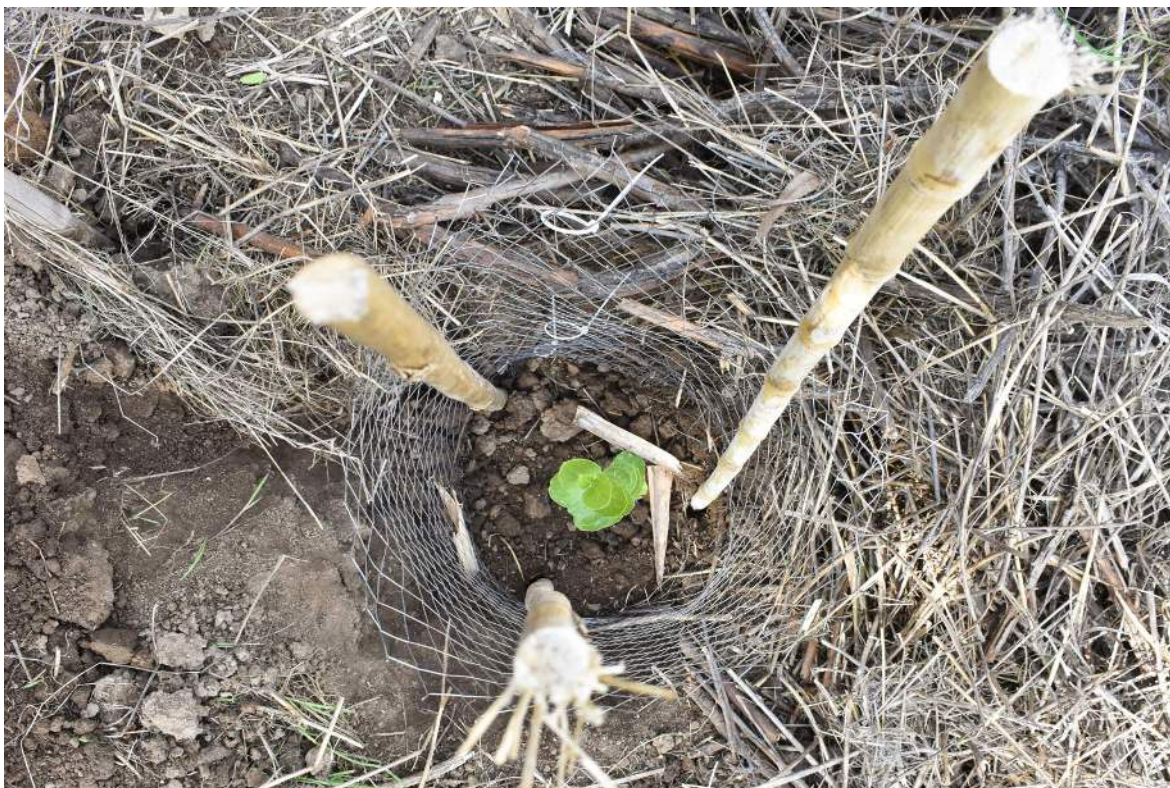
*Figura 8. Protector instalado, y asegurado estructuralmente con 3 tutores de madera y amarras plásticas en las zonas de contacto.*
